热电池电压异常波动技术分析及改进^{*}

摘要：分析了试验过程中热电池电压异常波动的原因，最终给出了问题的解决措施。该问题的解决对后续热电池的结构设计及工艺控制具有重要的指导意义。

Technical Analysis and Improvement of Thermal Battery Voltage Abnormal Fluctuation

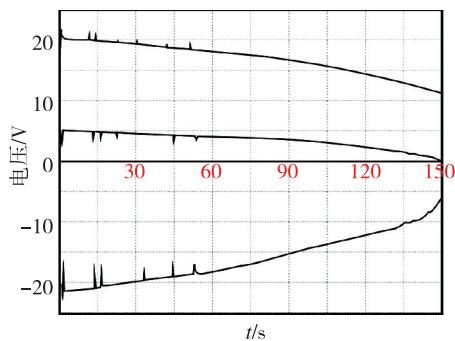
图 3 0~150s 产品电压 0~150s 曲线图

+20V 组反升，电压曲线如图 3、图 4 所示。

+20V组在1.2s时电压达到最高21.7V; -20V组在1.2s时跌到最低电压16.8V; +5V组在1.2s时跌到最低电压3.3V。

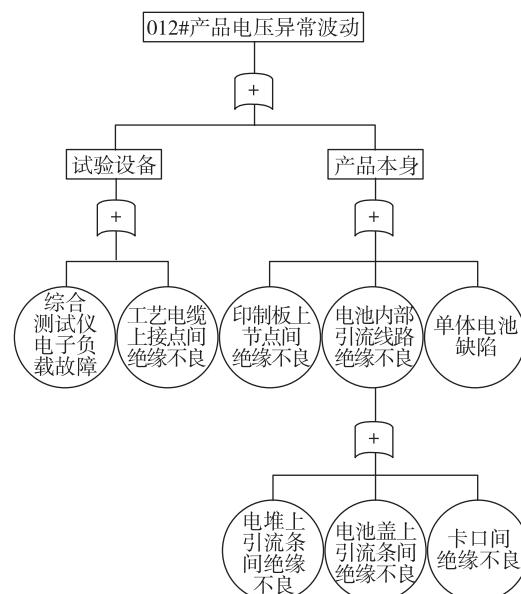
图 5 012# 产品电压异常波动故障树

印制板上接点间绝缘不良,电池内部引流线路绝缘不良,单体电池缺陷。根据分析建立故障树,如图5所示。

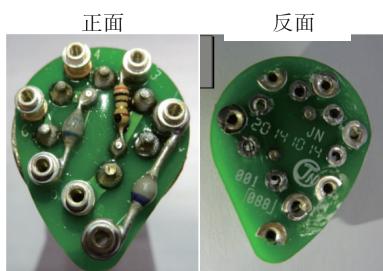
图 6 012#产品印制板

电源输出端的印制板与电池盖之间采用多层云母片进行绝缘保护。在装配过程中若操作不当，导致印制板和电池盖之间存在焊锡或多余物，将使得印制板上各接点间绝缘不良，最终导致电压波动。在012#产品放电结束后拆除印制板，观察印制板上各接点状态和电池盖上云母片保护情况，如图6、图7所示。印制板上各接点间无多余物，无焊锡溶掉等异常情况，电池盖上云母片完好、无破损情况。再用TH2681A绝缘电阻测试仪（100V档）测量印制板各接点间绝缘情况，绝缘电阻均大于 $100M\Omega$ 。综上所述，可排除印制板上接点间绝缘不良的原因。

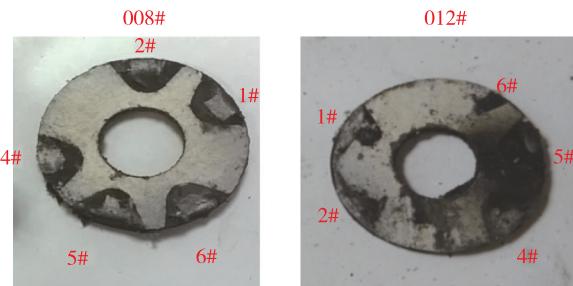
图 8 放电后中孔石棉垫外观对比图

分离组合电池盖和电池堆，与工艺抽放 008#电池解剖后对比发现，4#、5#位卡扣之间定位板颜色变黑，定位板下的中孔石棉垫颜色也变黑，如图 8 所示。观察 012#产品的中孔石棉垫的外观，发现 1#、2#、6#位卡扣之间定位板、中孔石棉垫颜色正常。说明 4#、5#位卡扣间绝缘不良。

将电堆上部的中孔石棉垫改为开槽中孔石棉垫, 数量调整为5片, 安装时将卡扣放置在开槽中, 将卡扣完全隔离, 即将卡扣由原来的水平放置在定位板中, 改为垂直放置在开槽石棉垫中, 从而有效增加卡扣之间的距离并使之隔离。再用耐高温的压敏绝缘胶带包裹2~4圈, 同时卡扣外围还有石棉纸和云母带的保护, 可以保证卡扣之

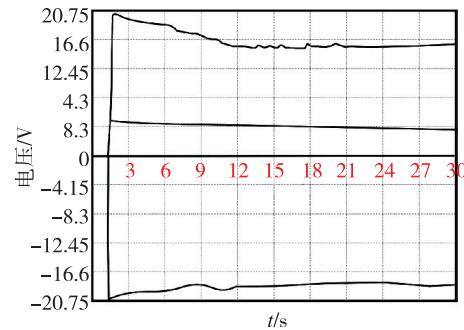
图 9 单体电池缺陷典型故障曲线图

根据热电池工作机理，如果单体电池存在缺陷，放电过程中电堆内部会瞬间释放大量热量，造成电池堆表面部分烧蚀，继而工作电压发生抖动。图 9 所示为单体电池缺陷造成电压出现波动和下降的典型故障曲线，但−20V 组电压下降时，+20V 组电压也下降，与 012# 产品电压曲线波动趋势不一致，因此，可排除电池内部单体电池缺陷的原因。

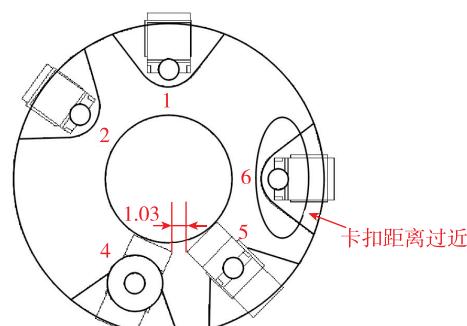
图 10 012# 产品 4# 位卡扣 X 光成像图

在热电池生产过程中，先将电池盖上引流条和电堆中引流条并联后用卡扣固定，剪去多余部分，再上翻至定位板的开槽中。由于定位板在电池盖与电堆中间，且只有 1mm，卡扣上翻后无法确认其深入内部的长度。如果热电池内部的 4# 位和 5# 位卡扣上翻深入过长（如图 10 所示），可能造成相邻卡扣之间的距离过近；同时将卡扣压在定位板和中孔石棉垫之间，导致两者之间存在缝隙。

电池内部 4# 接点（-20V 输出）与 5# 接点（+5V 输出）在装配时引流条连接卡扣位置距离过近，且卡扣造成定位板与中孔石棉垫间存在间隙，致使放电过程中 2 个接点之间绝缘不良。该问题的解决对后续导弹用热电池的结构设计及工艺控制具有重要的指导意义。

在工艺上增加检验步骤, 安装卡扣后, 目测检查卡扣位置是否在开槽中孔石棉垫的槽内, 确保卡扣位置满足要求。

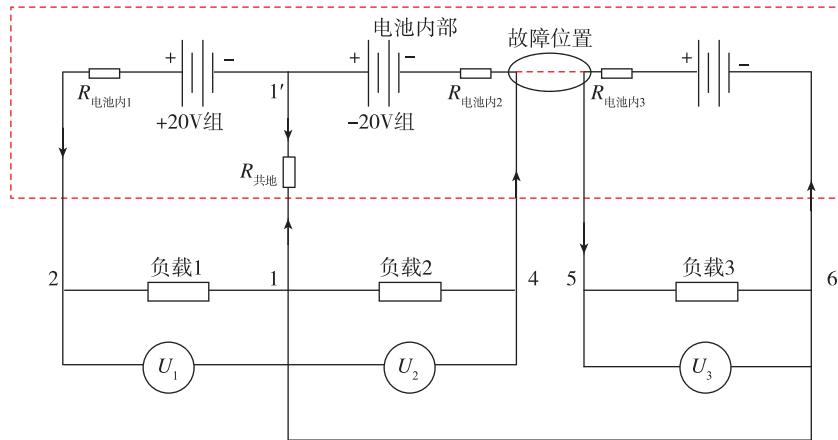
图 11 等效电路图

素。在气流的作用下, 高浓度固体颗粒物会进入定位板和中孔石棉垫之间的缝隙并沉积下来。沉积到一定量后, 引起 4#、5#位的绝缘不良, 等效电路如图 11 所示。

由于 6#、1#位共地, 当 4#、5#位绝缘不良时, $-20V$ 组和 $+5V$ 组电堆形成 $25V$ 的回路。以 $-20V$ 组为例, $-20V$ 组的电堆电压由 $20V$ 增大为 $25V$, 造成 $-20V$ 组回路电流增大, 内阻压降 ($U_{\text{内阻}}$) 和共地线压降 ($U_{\text{共地}}$) 也随之增大, 由于 $-20V$ 组输出电压 $U_2 = U_0 - U_{\text{内阻}} - U_{\text{共地}}$, 因此, U_2 将随之降低。 $+5V$ 组同理。

当 $+20V$ 组和 $-20V$ 组在恒流阶段时, 此时 1' 点和 1 点两端的电势差为 0; 当 $-20V$ 组负载电流变大时, 此时 1' 点的电势大于 1 点的电势。因此, $+20V$ 组整个回路电压 (E) 变大, 而 $+20V$ 组的回路电阻 $R = E/I$, I 恒定, 则 R 变大; 又 $R = R_{\text{电池内1}} + R_{\text{共地}} + R_{\text{负载1}}$, $R_{\text{电池内1}}$ 和 $R_{\text{共地}}$ 恒定不变, 因此, $R_{\text{负载1}}$ 变大, $+20V$ 组输出电压 $U_1 = IR_{\text{负载1}}$, 变大。

在 4#、5#位绝缘不良形成的回路中, 电能主要在此处转化为热能, 当热量达到一定值后, 部分高浓度固体颗粒沉积物被烧蚀, 4#、5#位之间重新断开, 电压恢复正常。然后当新的高浓度固体颗粒物继续沉积到一定量时, 4#、5#位之间再次绝缘不良, 电压也随之变化, 之后高浓

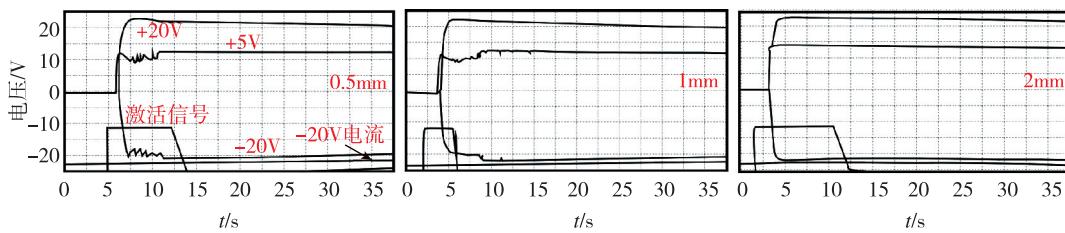
图 12 模拟电池电压曲线图
Fig. 12 Simulated battery voltage curve

为了验证 4#、5#位卡扣距离大小对电池性能的影响, 在定位板的 4#、5#位各固定一层镍带, 控制 2 个镍带间距离来模拟卡扣距离。2015 年 5 月 27 日 ~ 5 月 28 日, 分别模拟卡扣距离为 0.5mm、1mm 和 2mm 的情况, 装配成单元电池进行放电, 放电曲线如图 12 所示。从放电曲线可以看出, 0.5mm 和 1mm 情况下电池激活后, 3 组电压曲线同步波动、相互关联, $-20V$ 组、 $+5V$ 组电压下降的同时, $+20V$ 组反升。这与故障电池的电压曲线波动相符。而在 2mm 情况下, 电池激活后电压曲线平稳, 未发生任何波动。放电结束后待电池冷却至常温, 用 FLUKE45 万用表测量电池各接线柱对壳体、各接线柱之间的电阻, 结果显示 0.5mm 和 1mm 模拟电池的 4#、5#接点之间电阻分别为 3.45Ω 和 3.8Ω , 与故障电池测量结果一致; 2mm 模拟电池各接点间电阻均在千欧级以上。

解剖 3 个模拟电池, 观察定位板和中孔石棉垫, 发现 0.5mm 和 1mm 模拟电池的 4#、5# 位卡扣之间定位板颜色和中孔石棉垫颜色均发黑, 这与故障电池解剖现象一致; 2mm 模拟电池定位板和中孔石棉垫颜色正常, 无烧蚀发黑现象。说明 4#、5# 位卡扣之间过近时, 易引起两者间放电, 进而引起 4#、5# 位之间绝缘下降。

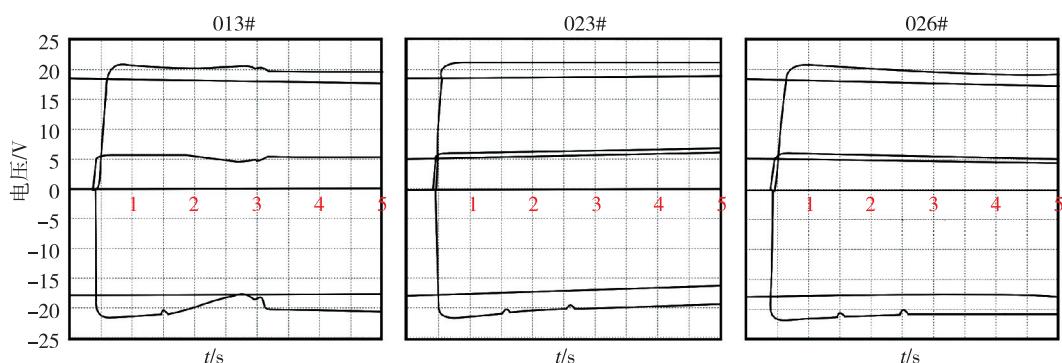
图 13 013#、023#、026# 产品电压曲线图
Fig. 13 voltage curves of 013#, 023#, and 026# products

对 012# 同批未放电的 21 只产品进行 X 光无损检测, 测量出电池盖上 4#、5# 位卡扣之间距离, 数据如表 2 所示。取 3 个 4#、5# 位卡扣距离较近的电池 (编号为 013#、023#、026#) 进行放电试验, 放电曲线如图 13 所示。从放电曲线可以看出, 0.94mm 情况下电池被激活后, 3 组电压曲线开始出现波动, 与故障电池的电压曲线变化相符。1.06mm 和 1.33mm 情况下电池激活后工作正常, 电压曲线平稳。用 FLUKE45 万用表测量电池各接线柱对壳体、各接线柱之间的电阻, 结果显示 013# 电池的 4#、5# 接点间电阻为 4.2Ω , 其余各接点间电阻均在千欧级以上, 这与故障电池测量结果一致; 023#、026# 电池各接点间电阻均在千欧级以上。

解剖电池, 观察定位板和中孔石棉垫, 发现 013# 电池的 4#、5# 位卡扣之间定位板颜色和中孔石棉垫颜色均发黑, 这与故障电池解剖现象一致; 023#、026# 电池定位板和中孔石棉垫颜色正常, 无烧蚀发黑现象。

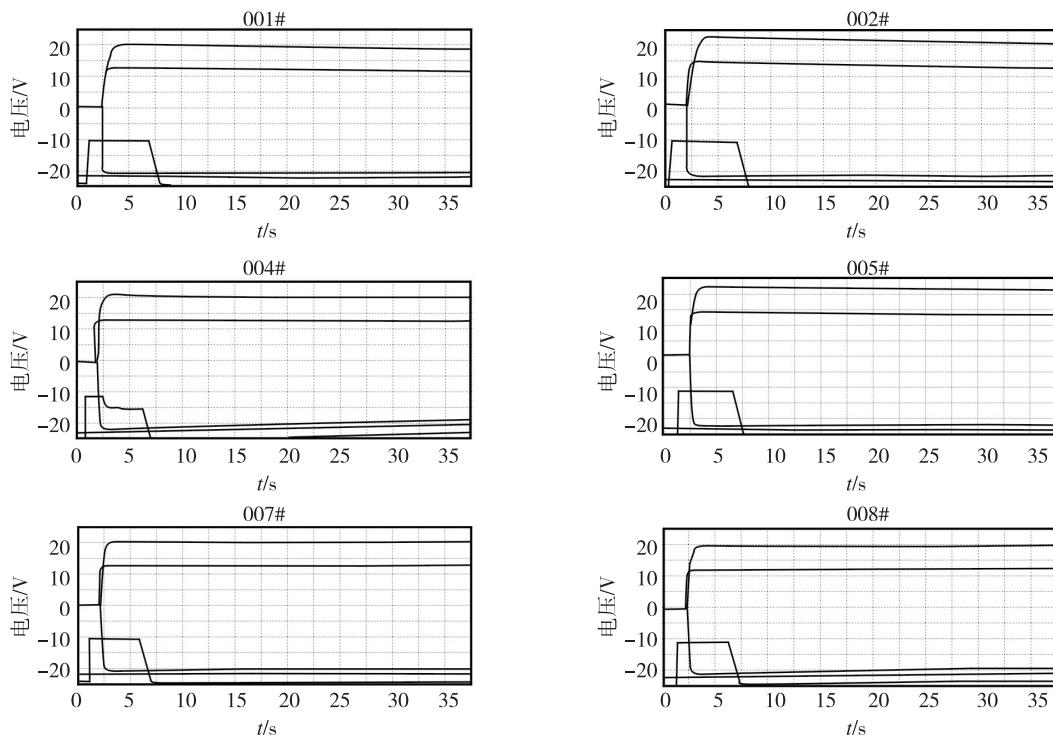
图 14 改装后电池电压曲线

按照上述改进方案, 生产了8只试验电池进行动态放电试验, 试验数量和分组情况如表3所示, 放电数据如表4所示, 电压曲线如图14所示。试验数据显示, 采取改进措施后, 001#、002#、004#、005#、007#、008#电池的输出电压曲线平稳, 工作正常。将003#、006#电池安装在控制舱内进行放电, 采样数据显示电压曲线平稳, 工作正常, 满足总体使用要求。

放电结束后，用 FLUKE 45 万用表测量电池各接线柱对壳体、各接线柱之间的电阻，结果显示各接点间电阻均在千欧级以上。对其中 004#、005# 电池进行 X 光无损检测和照相，图片显示电池内部卡扣由开槽中孔石棉垫完全隔开，同时卡扣无位移、突出等异常现象。
